**Technische installatie
Appartement i
d.d. 25-11-19**

**Huisnr/bouwnr: 75 / 81 / 87 / 93
Naam koper:**

Restauratie Badhuis Hengelo & Nieuwbouw 29 appartementen

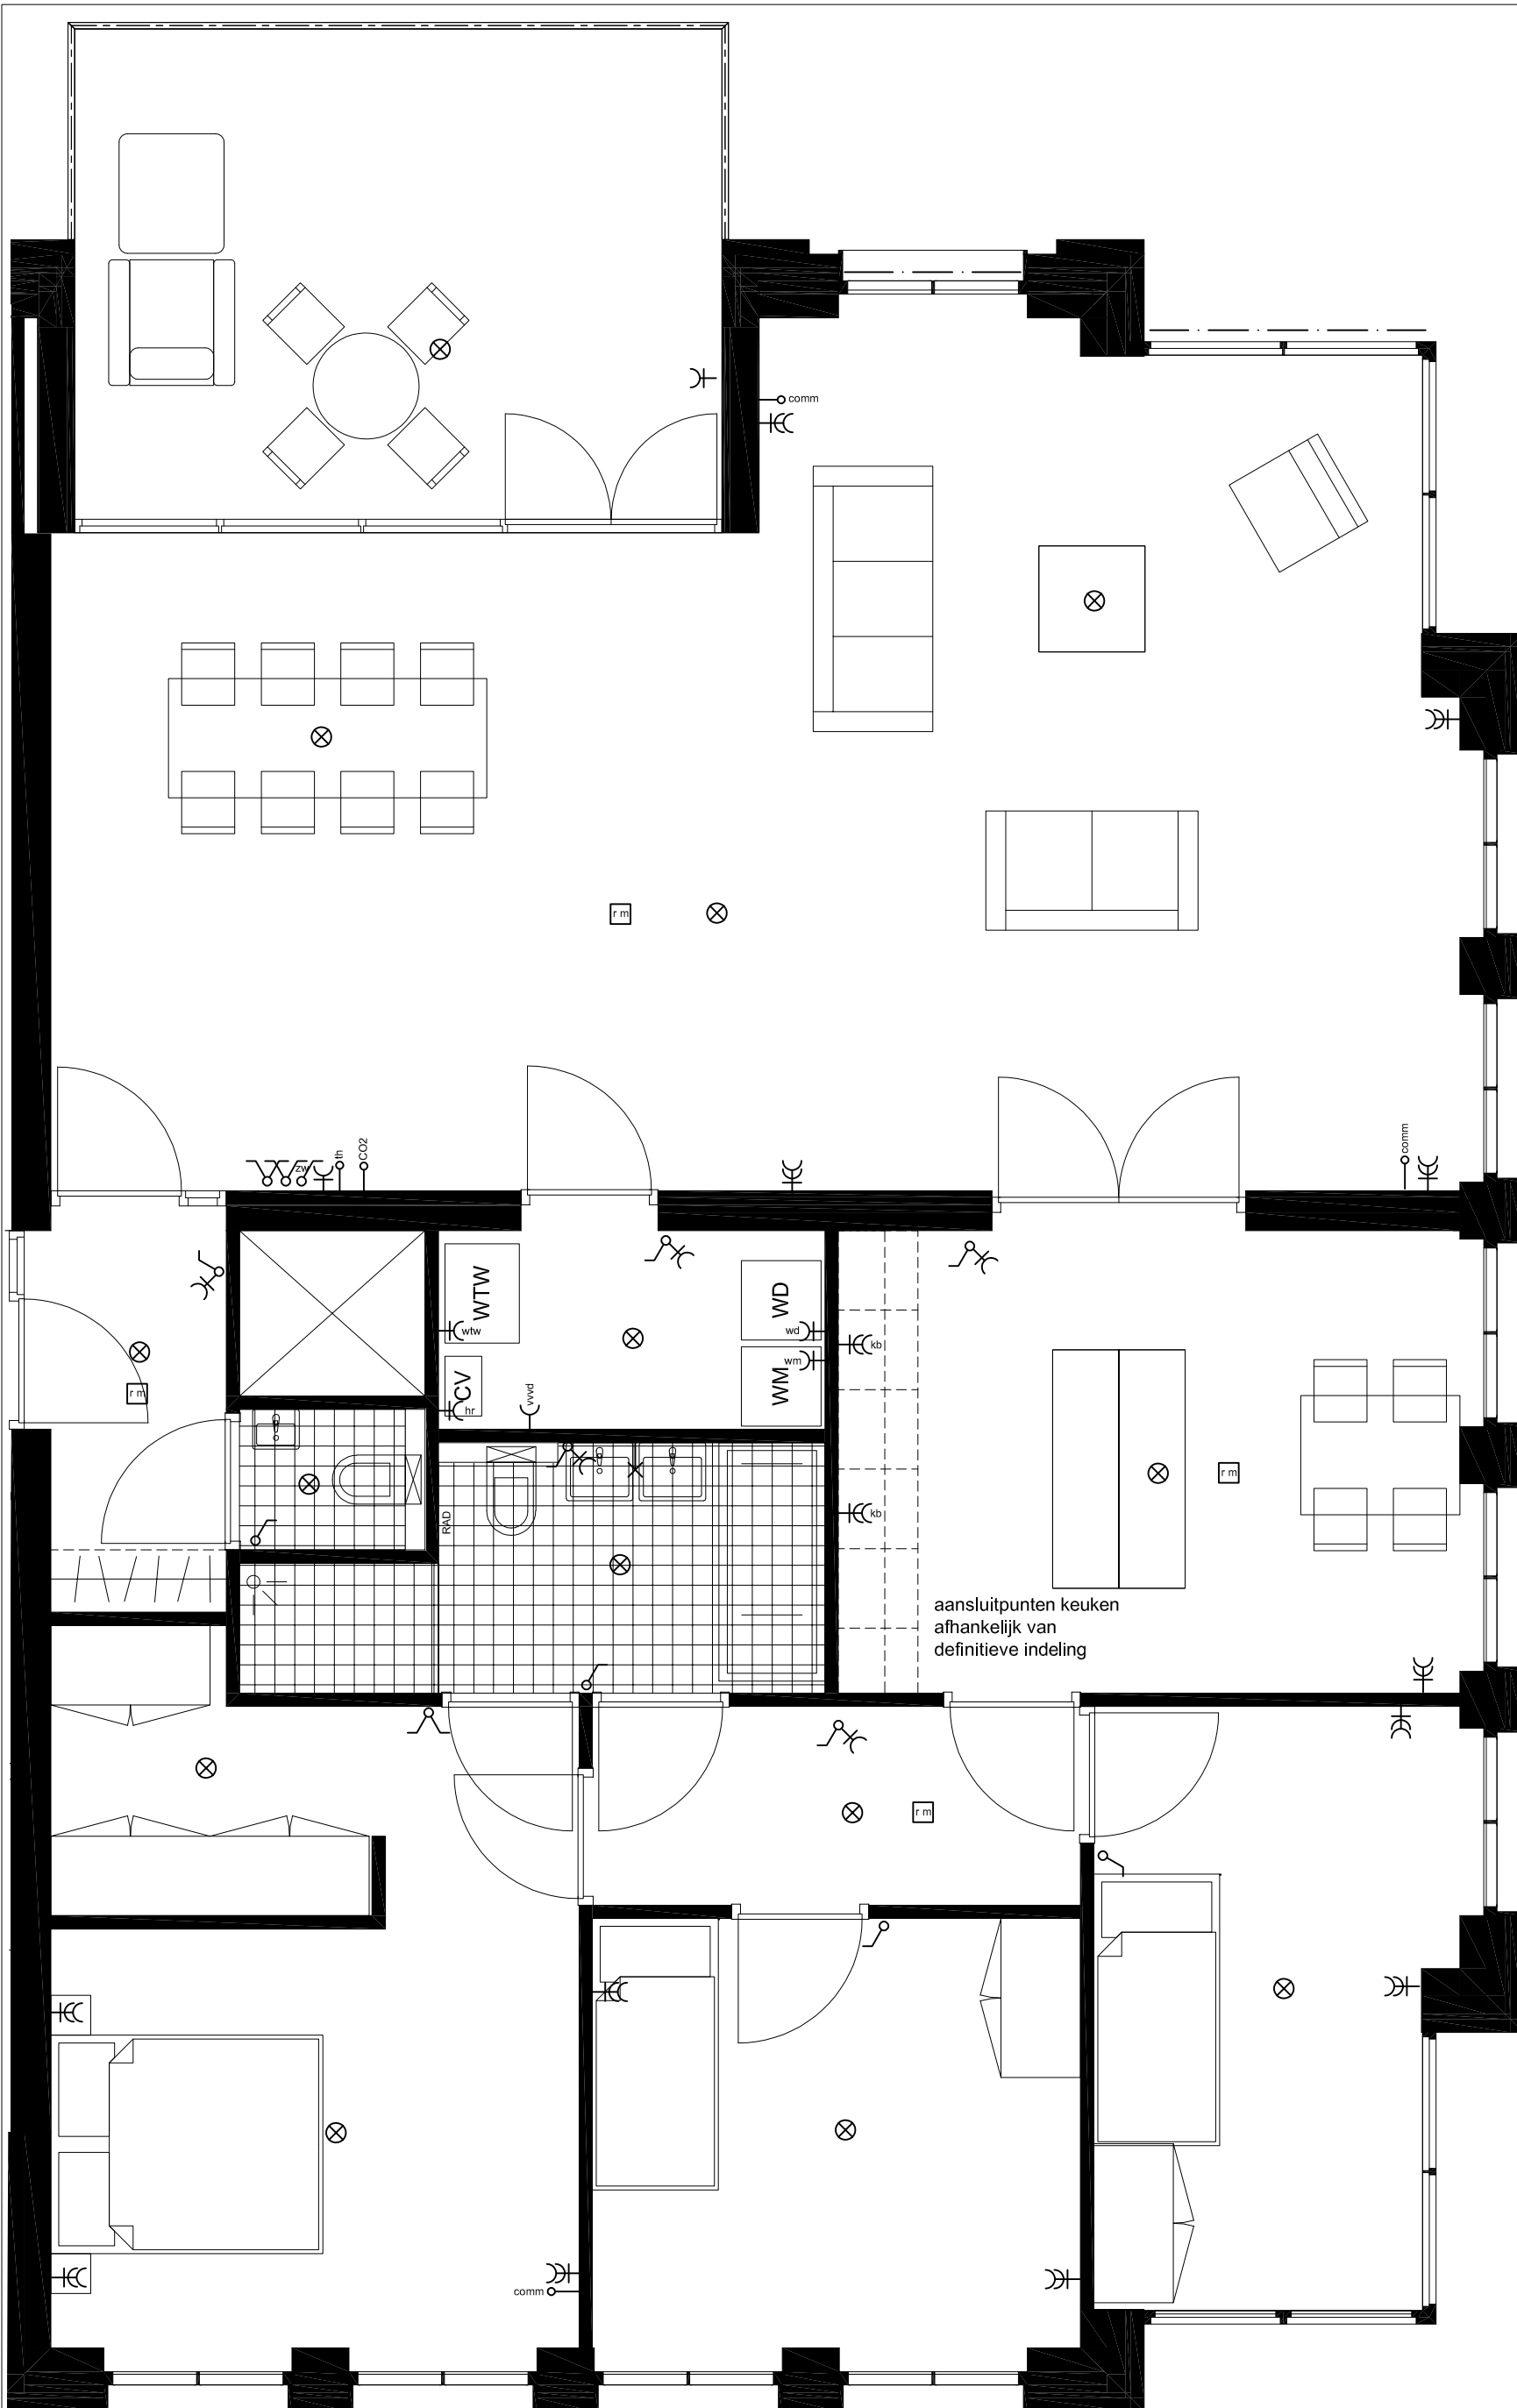
aansluitpunten keuken afhankelijk van definitieve indeling

De aangegeven lokatie van de technische onderdelen is indicatief; in verband met bouwkundige of constructieve eisen en/of aansluitingen kan de lokatie in werkelijkheid licht afwijken.
